# พฤติกรรมเชิงกลศาสตร์และประสิทธิภาพของการสร้างรอยร้าวขนาดเล็กในชั้นพื้นทางดินซีเมนต์

## Mechanistic Behavior and Effectiveness of Microcracking Process in Soil-Cement Base

พุทธรพล ทองอินทร์ดำ

ภาควิชาวิศวกรรมโยธา คณะวิศวกรรมศาสตร์

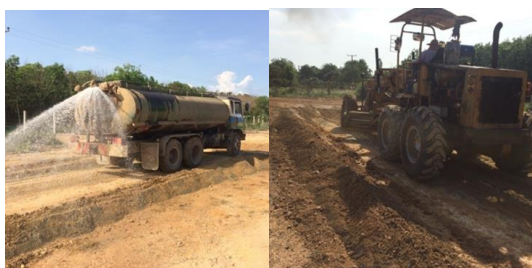
รูปที่ 2 การก่อสร้างชั้นพื้นทางดินซีเมนต์ในแปลงทดสอบ

2. เตรียมพื้นที่แปลงทดสอบ 2 แปลง ขนาดกว้าง 3 เมตร ยาว 10 เมตร ทำการปรับเตรียมชั้นดินคันทางดังรูปที่ 2 โดยกำหนดให้แปลงที่ 1 เป็นแปลงทดสอบ (microcracking section) และแปลงที่ 2 เป็นแปลงควบคุม (control section)

3. ผสมดินกับปูนซีเมนต์ปอร์ตแลนด์ชนิดที่ 1 ปริมาณส่วนผสมซีเมนต์ร้อยละ 8 โดยน้ำหนัก เทียบกับน้ำหนักดินแห้ง เพื่อให้มีแนวโน้มในการเกิดการร้าวของชั้นพื้นทางดินซีเมนต์ และทำการก่อสร้างชั้นพื้นทางดินซีเมนต์ดังรูปที่ 2

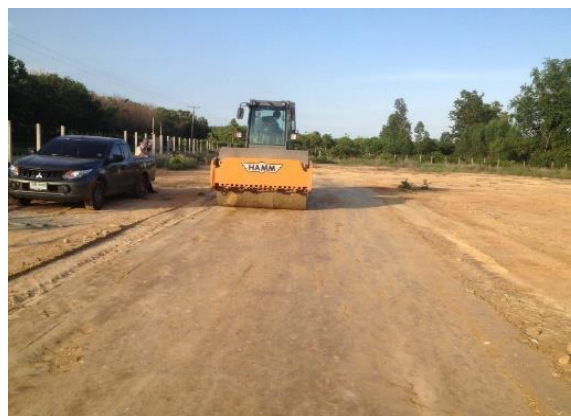
รูปที่ 3 การสร้างรอยร้าวขนาดเล็กบนแปลงทดสอบด้วยรถบดล้อเหล็กขนาด 19 ตัน

5. ในวันที่ 3 ดำเนินการสร้างรอยร้าวขนาดเล็กตามข้อแนะนำของ TTI recommendation โดยใช้รถบดล้อเหล็กขนาด 19 ตัน ดังแสดงในรูปที่ 3 จำนวน 3 รอบ (ไป-กลับ) ซึ่งรถบดเป็นคันเดียวกับที่ใช้ในการก่อสร้างและบดอัดชั้นพื้นทาง เพื่อให้สอดคล้องกับการก่อสร้างจริง

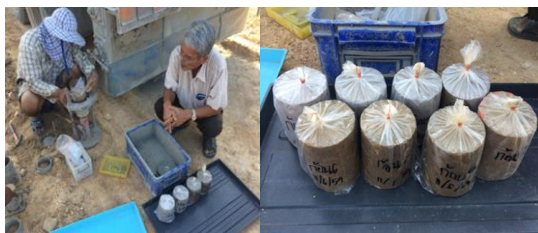
รูปที่ 4 การเก็บตัวอย่างดินซีเมนต์จากพื้นที่แปลงทดสอบเพื่อนำไปทดสอบในห้องปฏิบัติการ

6. ที่อายุแปลง 3 วัน ภายหลังการสร้างรอยร้าวขนาดเล็ก ตรวจสอบรอยร้าวในพื้นที่สี่เหลี่ยมขนาด 1x1 ตารางเมตร ด้วยการบันทึกภาพและวัดความกว้างของรอยร้าวโดยเวอร์เนีย จากนั้นทำการเก็บตัวอย่างดินซีเมนต์จากทั้ง 2 แปลงทดสอบ นำไปทดสอบหาค่ากำลังรับแรงอัดแกนเดียว (UCS) ในห้องปฏิบัติการ ดังแสดงในรูปที่ 4
